# **GESTIONE DEL SISTEMA STORICO DI DRENAGGIO URBANO NELLA CITTÀ ANTICA DI GENOVA**

## **CASO DI STUDIO: IL RIVO CANALIZZATO SANT'ANNA**

Dottorato di Ricerca in Recupero Edilizio e Ambientale - XXV ciclo

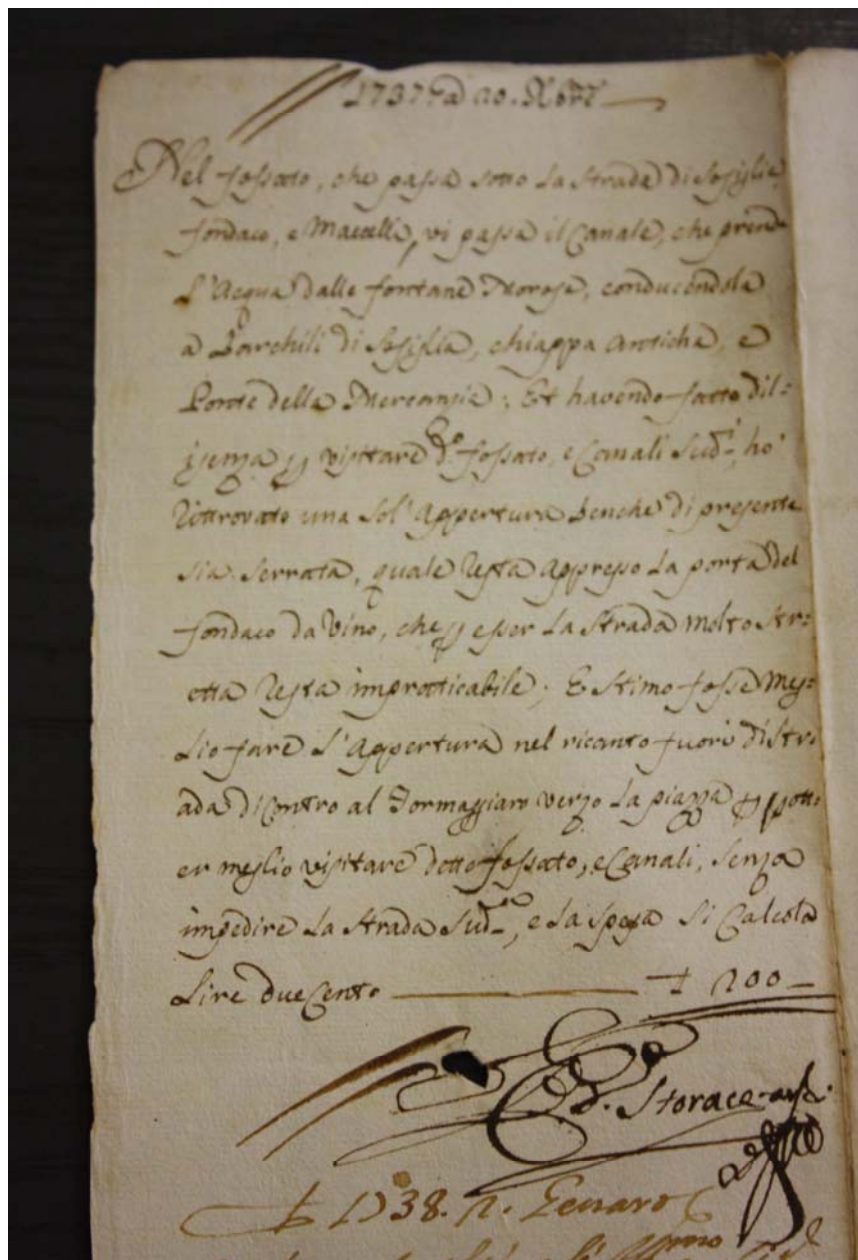
**Regesto 3** - Si segnala che nel fossato che passa sotto Soziglia e che prende l'acqua dalle Fontane Marose, è necessario provvedere realizzare un'altra apertura per visitare il fossato, in un luogo non sulla strada, per evitare di essere di intralcio alla strada, a differenza di quella esistente impraticabile, presso il fondaco del vino. (Figura 3)

Figura 3 - Archivio Storico del Comune di Genova - Documento del 1737, 20 Novembre relativo al fossato Sant'Anna.

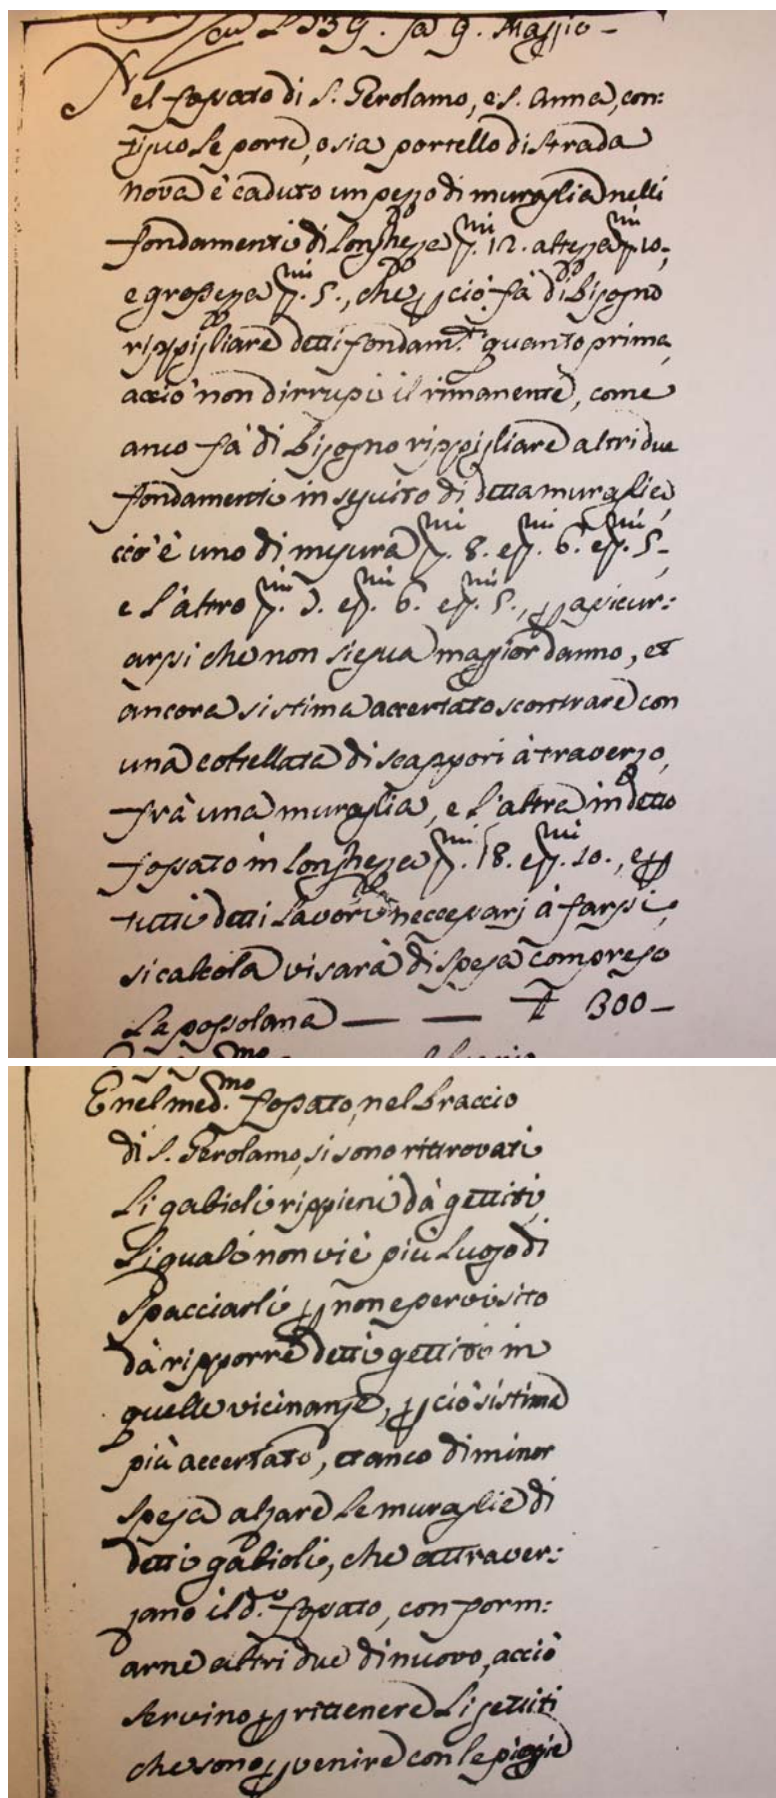
**Regesto 4** - Si segnala che nel fossato San Gerolamo e Sant'Anna, nei pressi di portello e Strada Nuova, sono caduti pezzi delle fondazioni del fossato, e la necessità di provvedere al più presto per evitare il crollo. Inoltre, si segnala che non si può più ignorare che nel fossato San Girolamo occorre alzare le muraglia dei gabbioli per contenere gli accumuli che vengono con le piogge. (Figura 4)

*Nel fossato di San Gerolamo e Sant' Anna con/tiguo le porte, o sia portello di Strada / Nova è caduto un pezzo di muraglia nelli / fondamenti di lunghezza palmi 12, altezza palmi 10, e grossezza palmi 4, che perciò fa di bisogno/ rippigliare detti fondamenti quanto prima / acciò non dirupii il rimanente come / anco fa di bisogno rippigliare altri due / fondamenti in seguito di detta muraglia / cio è uno di misura di palmi 8, palmi 6, pami 5 / e l'altro di palmi 7, palmi 6, palmi 5 per assicur/arsi che non vi sarà maggior danno, et / ancora si stima accertato scontrare con / una coltellata di scappare attraverso, tra una muraglia e l'altra di detto / fossato in lunghezza pami 18, palmi 10, palmi ... / Tutti detti lavori necessari a farsi si calcola vi sarà di spesa, compresa la pozzolana, Lire 300*

Figura 4 - Archivio Storico del Comune di Genova - Documento del 1739, 9 Maggio relativo a fossato San Gerolamo e Sant'Anna.

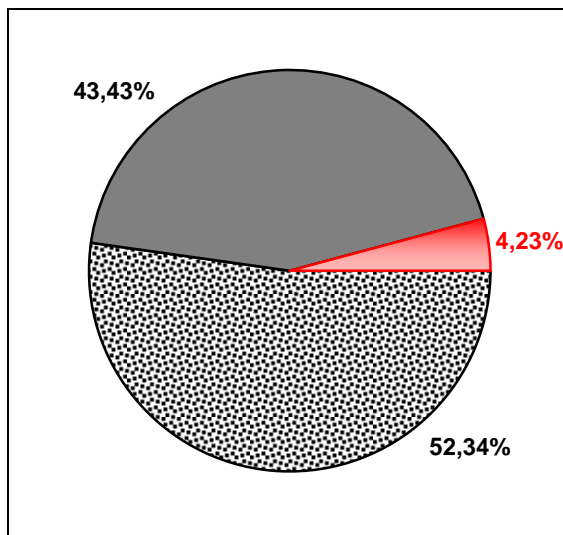
**Analisi dei fondi erosi**  
**estensione relativa al tipo di fondo e tutto il collettore**

Sigla	Materiale del Fondo	Estensione		Fondo Eroso	Estensione	
		[m]	%		[m]	%
RP	roccia e pietrame					
RPc	tratto canalizzato	1027,00	45,64	Erosioni parziali	91,00	8,86
RPa	tratto a cielo aperto	-	-	-	-	-
C	calcestruzzo.	1128,00	52,34	-	-	-
A	acciaio	-	-	-	-	-
nr	non rilevato	-	-	-	-	-
		2155,00	100,00			
RC				Fondo Eroso Totale erosione parziale	91,00	4,23
Note						
- Fondo in RP al netto della erosione = (1027-91,00)m = 936,00m = 43,43% del totale

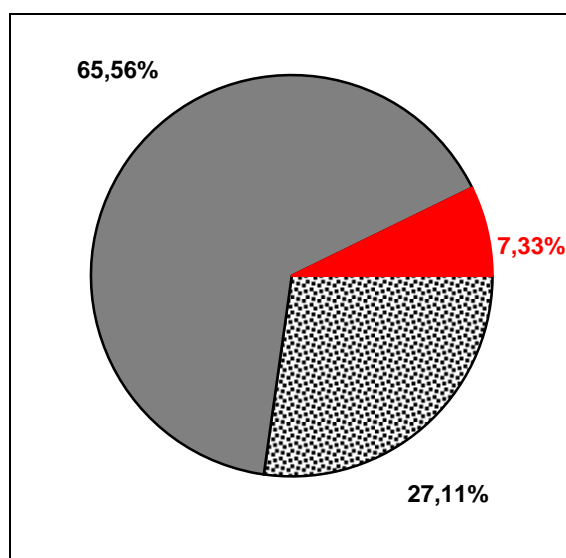
**RIVO SAN GEROLAMO****AP 3****Analisi dei fondi erosi****estensione relativa al tipo di fondo e tutto il collettore**

Sigla	Materiale Fondo	Estensione		Fondo Eroso	Estensione	
		[m]	%		[m]	%
RP	roccia e pietrame					
RPc	<i>tratto canalizzato</i>	770,50	72,89	da FE1 a FE8	77,50	10,06
RPa	<i>tratto a cielo aperto</i>	-	-	-		
C	calcestruzzo	286,50	27,11	-	-	-
nr	non rilevato	-	-	-	-	-
		1057,00	100,00			
RP+C				<b>Fondo Eroso totale</b>	77,50	<b>7,33</b>
NOTE - confluenza in Fossato Carbonara - fondo in RP al netto della erosione: $(770,50 - 77,50) \text{ m} = 693,00 \text{ m} = 65,56\%$

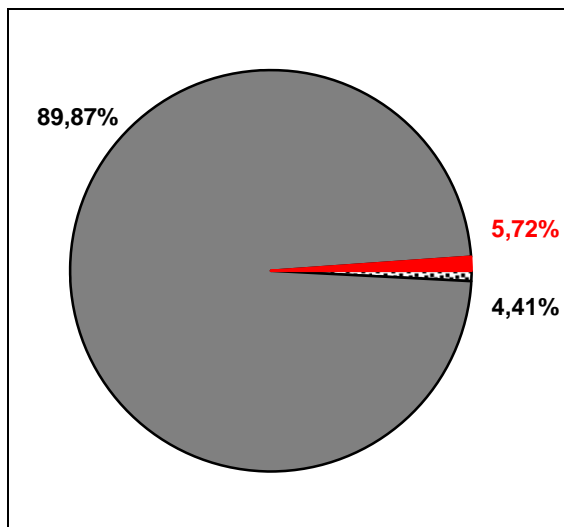
**FOSSATO CARBONARA****AP 4****Analisi dei fondi erosi****estensione relativa al tipo di fondo e tutto il collettore**

Sigla	Materiale Fondo	Estensione		Fondo Eroso	Estensione	
		[m]	%		[m]	%
RP	roccia e pietrame					
RPc	tratto canalizzato	1625,00	92,86	da FE1 a FE9	52,20	3,46
RPa	tratto a cielo aperto	-	-	-	-	-
C	calcestruzzo	125,00	7,14	PIE1, PI2, PIE3	48,00	38,40
nr	non rilevato	-	-	-	-	-
		1750,00	100,00			
				<b>Fondo Eroso Totale</b>	100,20	<b>5,72</b>
RP				<i>In roccia e pietra</i>		2,98
C				<i>In calcestruzzo</i>		2,74
Note - Fondo in RP al netto della erosione: 1572,80m= 89,87% ; - Fondo in C al netto della erosione: 77,00m = 4,41%

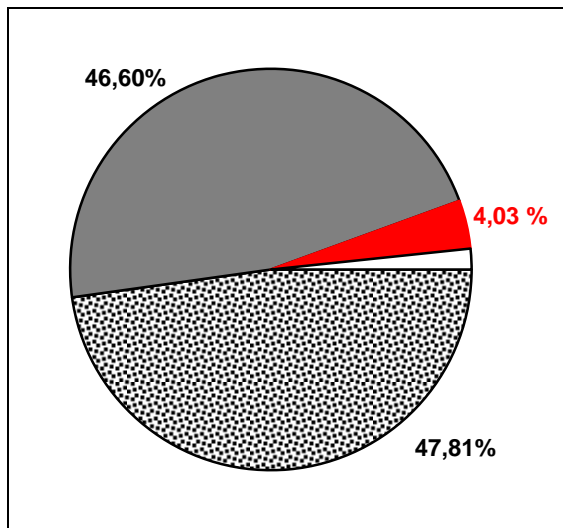
**FOSSATO SAN TEODORO****AP 7**
**Analisi dei fondi erosi**  
**estensione relativa al tipo di fondo e tutto il collettore**

Sigla	Materiale Fondo	Estensione		Fondo Eroso	Estensione	
		[m]	%		[m]	%
RP	roccia e pietrame	498,50	49,40			
RPc	<i>tratto canalizzato</i>	350,50	34,03	EF1, EF4, EF5	18,50	5,27
RPa	<i>tratto a cielo aperto</i>	148,00	14,37	-	-	-
C	calcestruzzo	515,50	50,05	FE2, FE3	23,00	4,46
nr	non rilevato	16,00	1,56	-	-	-
		1030,00	100,00			
				<b>Fondo Eroso totale</b>	<b>41,50</b>	<b>4,03</b>
RP				<i>fondo in roccia e pietrame</i>		1,80%
C				<i>fondo in calcestruzzo</i>		2,23%
Note - Fondo in RP al netto della erosione = 480,00m = 46,60% del totale ; - Fondo in C al netto della erosione = 492,50m = 47,81% del totale .

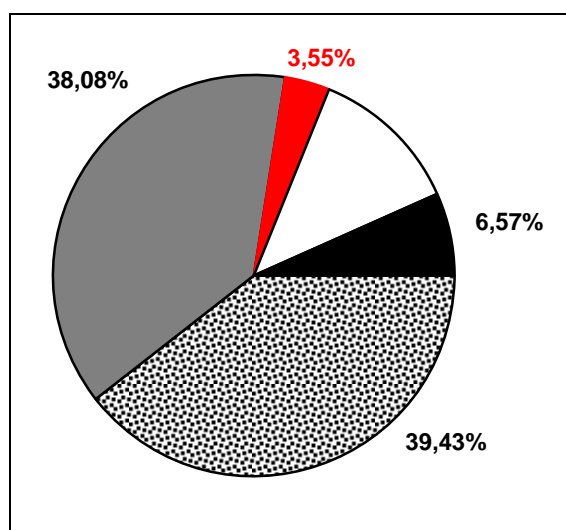
**FOSSATO SAN LAZZARO****AP 8****Analisi dei fondi erosi****estensione relativa al tipo di fondo e tutto il collettore**

Sigla	Materiale del Fondo	Estensione		Fondo Eroso in base al materiale	Estensione	
		[m]	%		[m]	%
<b>RP</b>	roccia e pietrame	849,50	41,64			
<b>RPc</b>	tratto canalizzato			da FE1a FE8	72,50	8,53
<b>RPa</b>	tratto a cielo aperto	-	-	-	-	-
<b>C</b>	calcestruzzo	804,50	39,43	-	-	-
<b>A</b>	acciaio	134,00	6,57			
<b>nr</b>	non rilevato	252,00	12,36	-	-	-
		2040,00	100,00			
<b>RP</b>				<b>Fondo Eroso totale</b>	72,50	<b>3,55</b>
Note - Fondo in RP al netto della erosione = 777,00m = 38,08% del totale

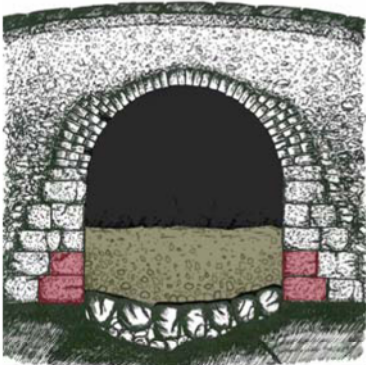
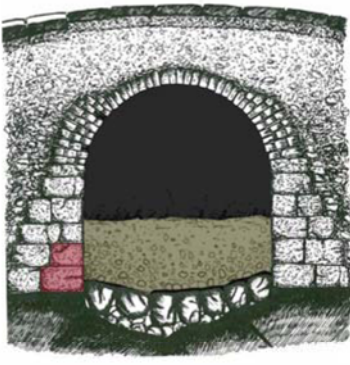
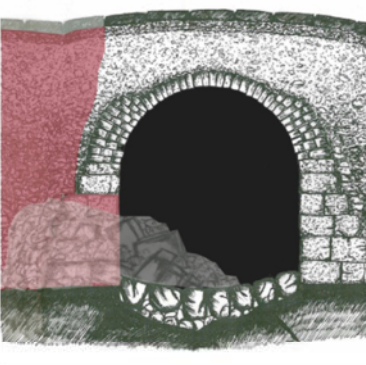
EROSIONE PIEDRITTI	SFORNELLAMENTO	VORAGINE NEL PIEDRITTO

Guasti rivo canalizzato Sant' anna.

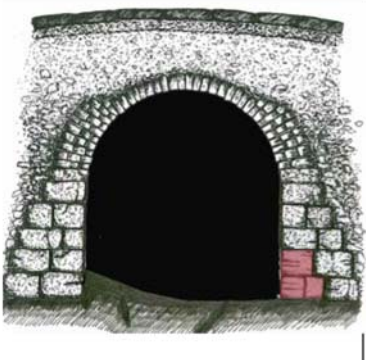
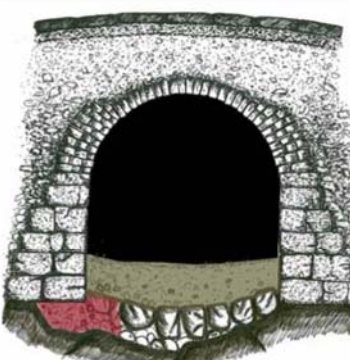
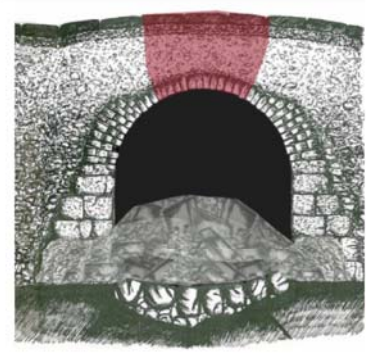
EROSIONE PIEDRITTO	SCALZAMENTO	VORAGINE IN COPERTURA

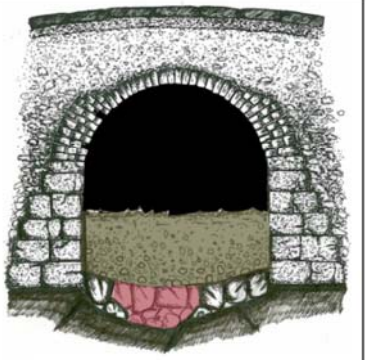
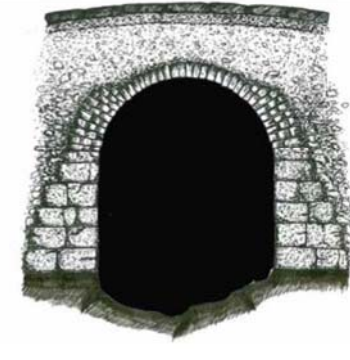
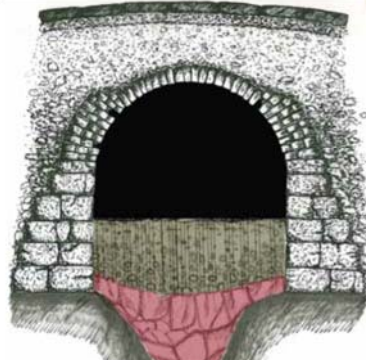
EROSIONE FONDO	MANCANZA FONDO	VORAGINE NEL FONDO

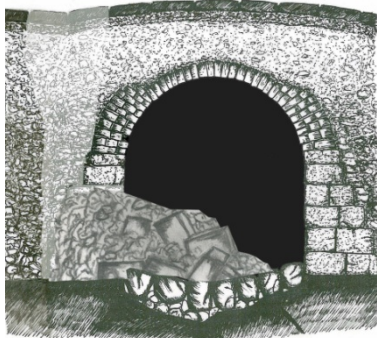
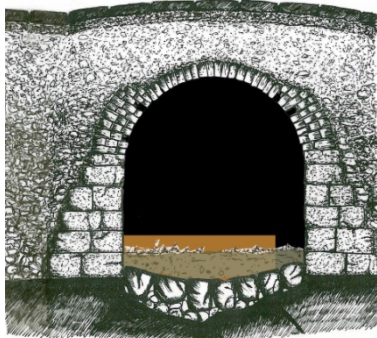
<b>VORAGINE NEL PIEDRITTO</b>		<b>I_VP</b>
	<i>analisi criticità</i>		.....
	<i>caso di studio</i> (rivo canalizzato Sant'Anna)		4.3.3.8
			2
			<b>Sch. int. 2</b>

<b>I - criticità in atto</b>  <b>II - pre-intervento::</b> rimozione pietrame costruzione barriera (mattoni o sacchetti sabbia o tavole) e passaggio per liquame oltre area di lavoro.

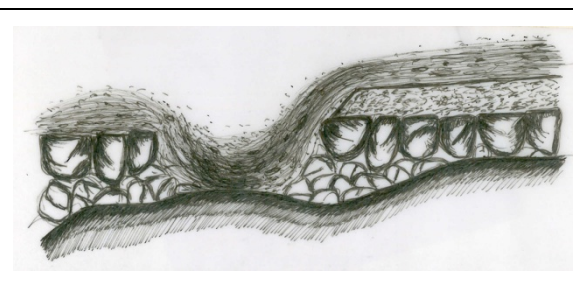
Il danno è quello, come analizzato in precedenza, di inquinamento ambientale, con trasporto a mare, durante le grandi piogge, del materiale che ristagna nella cavità formata dall'erosione del fondo.

*Soletta in cls per colmare erosione in piedritto con parte terminale inclinata verso il fondo del condotto fognario.*

*Effetto dell'intervento. La soletta ha facilitato il potere erosivo dell'acqua e delle sostanze che scorrono nel canale, rimuovendo le pietre del fondo artificiale.*

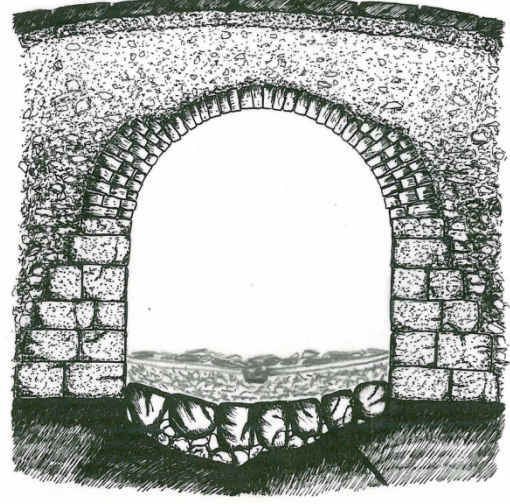
Alla prima occasione di piena l'intonaco si è staccato e ha intasato la sezione idraulica del canale, con conseguente danno al funzionamento del condotto fognario.

*Intervento dopo una piena: l'intonaco si è staccato dalla parete del canale e ostruisce il mezzo tubo inserito per convogliare il liquame*

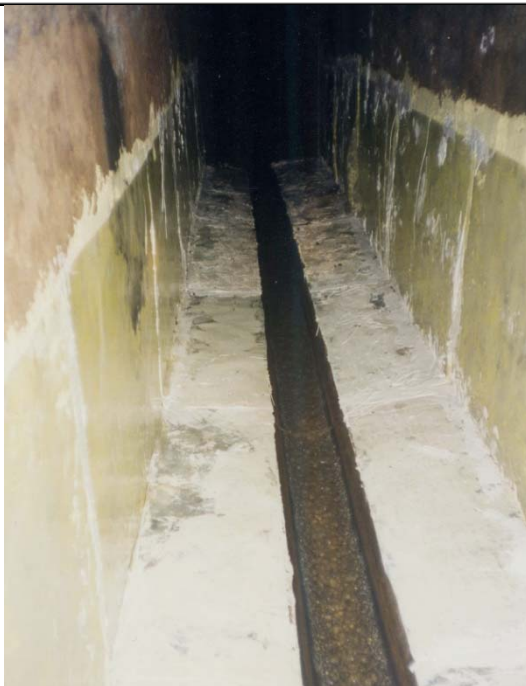
*Impermeabilizzazione dei piedritti del canale fognario messo in opera, prima che la piena lo stacchi, riversandolo sul fondo del canale.*

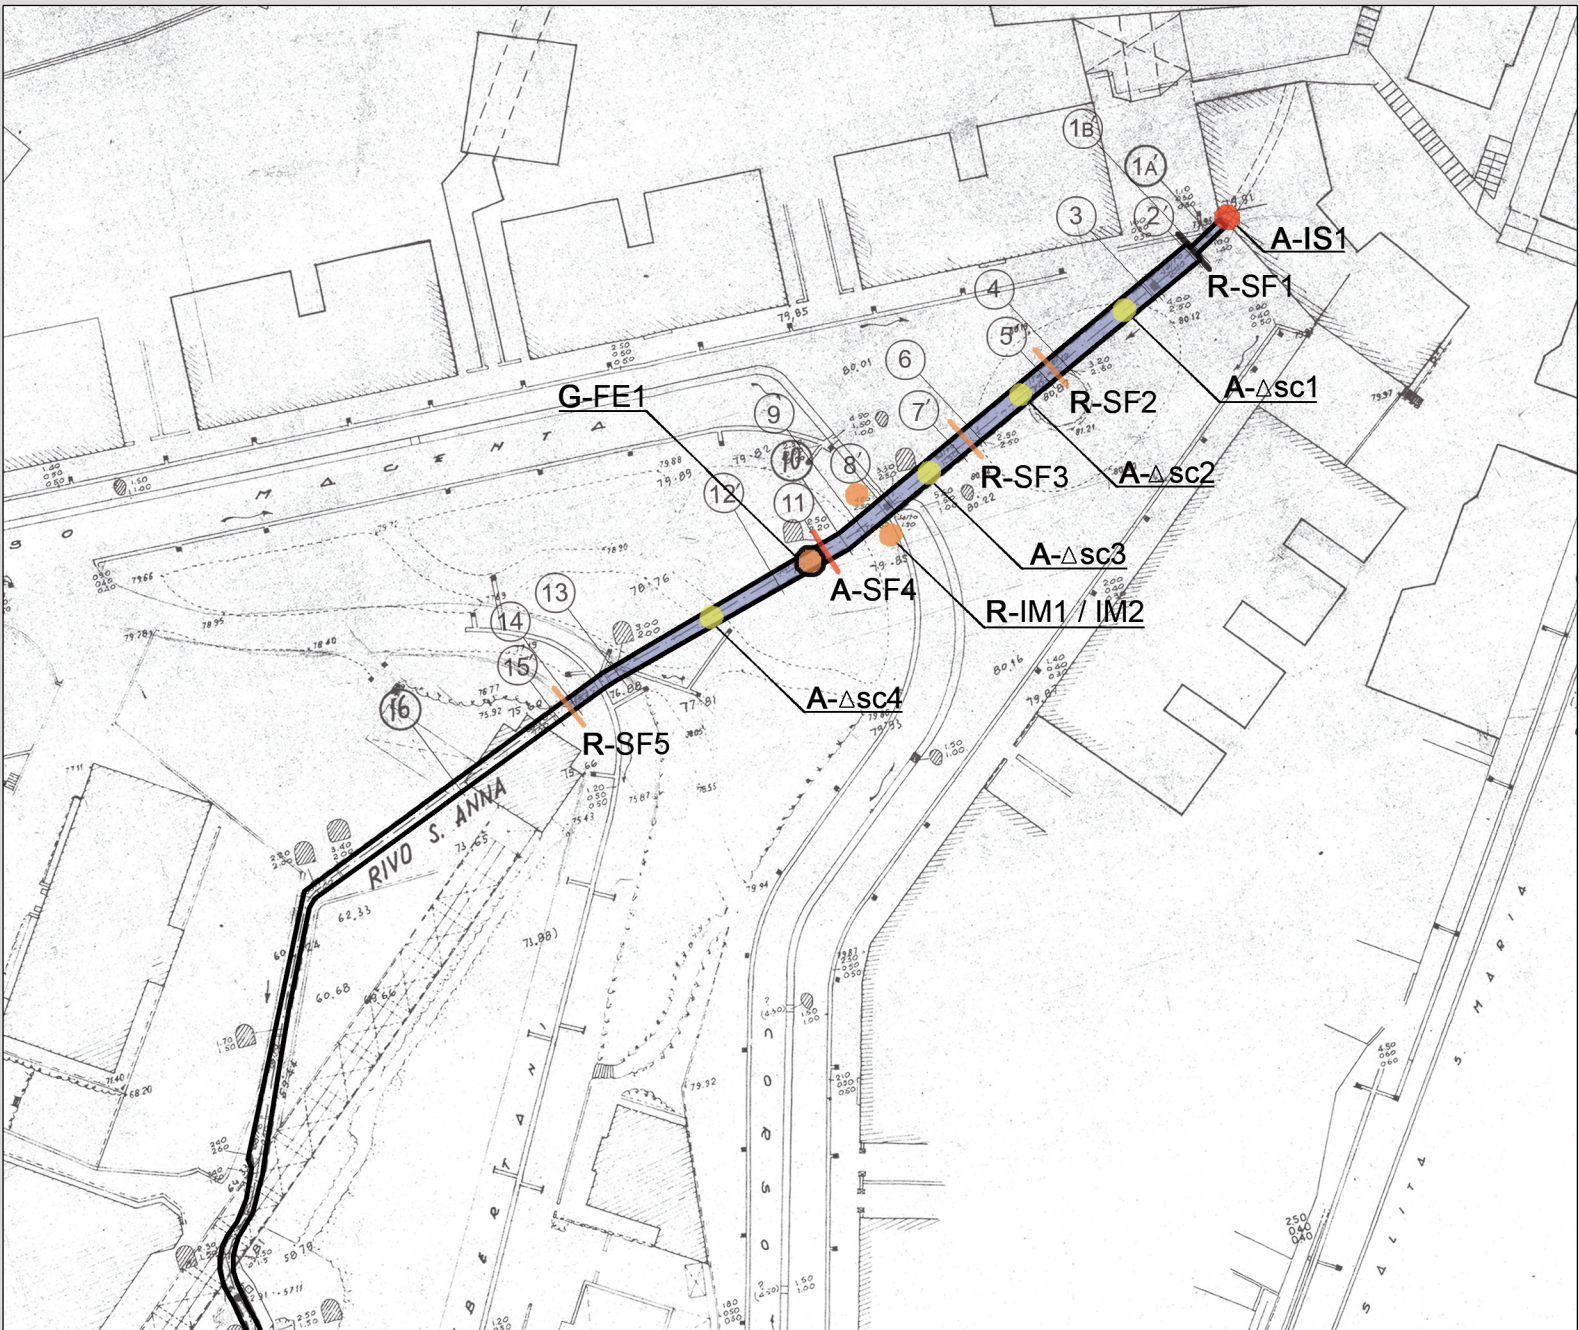
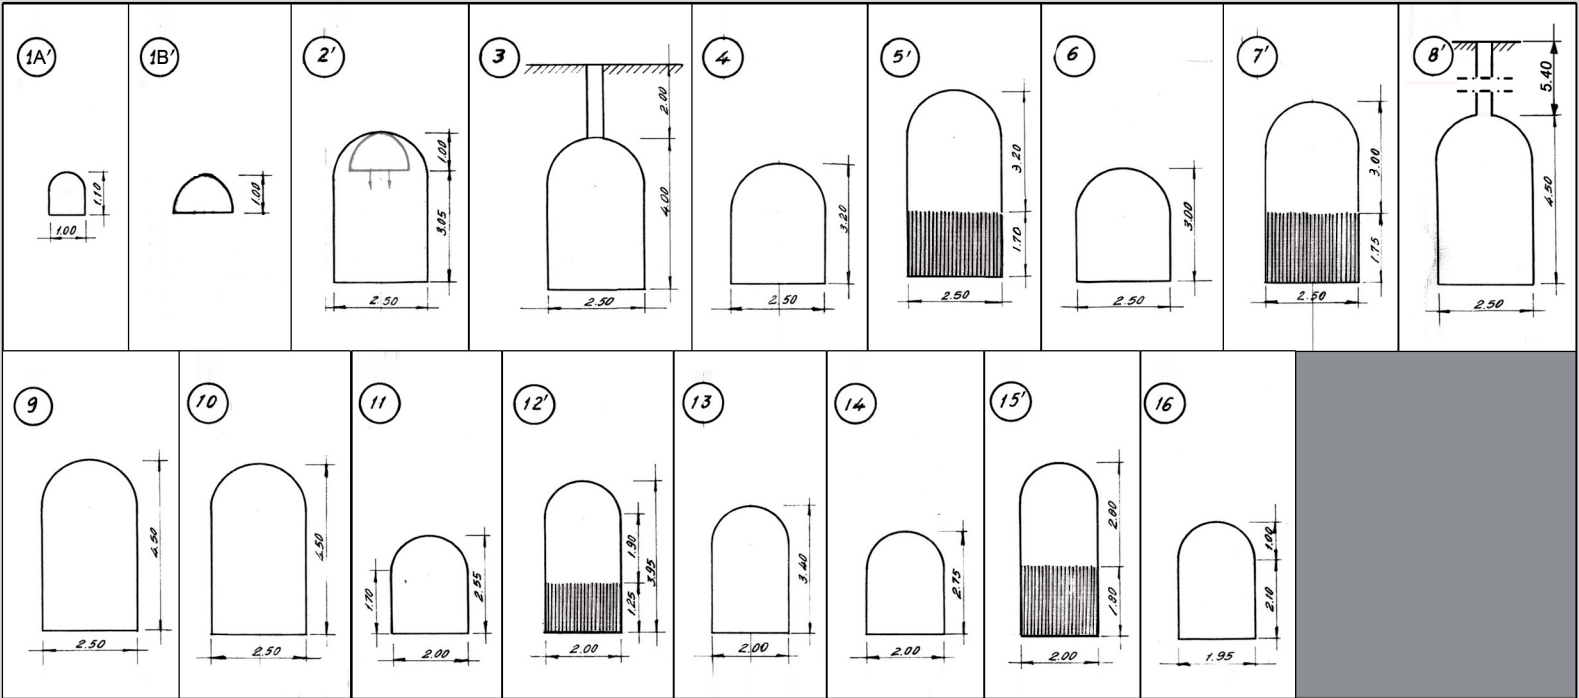
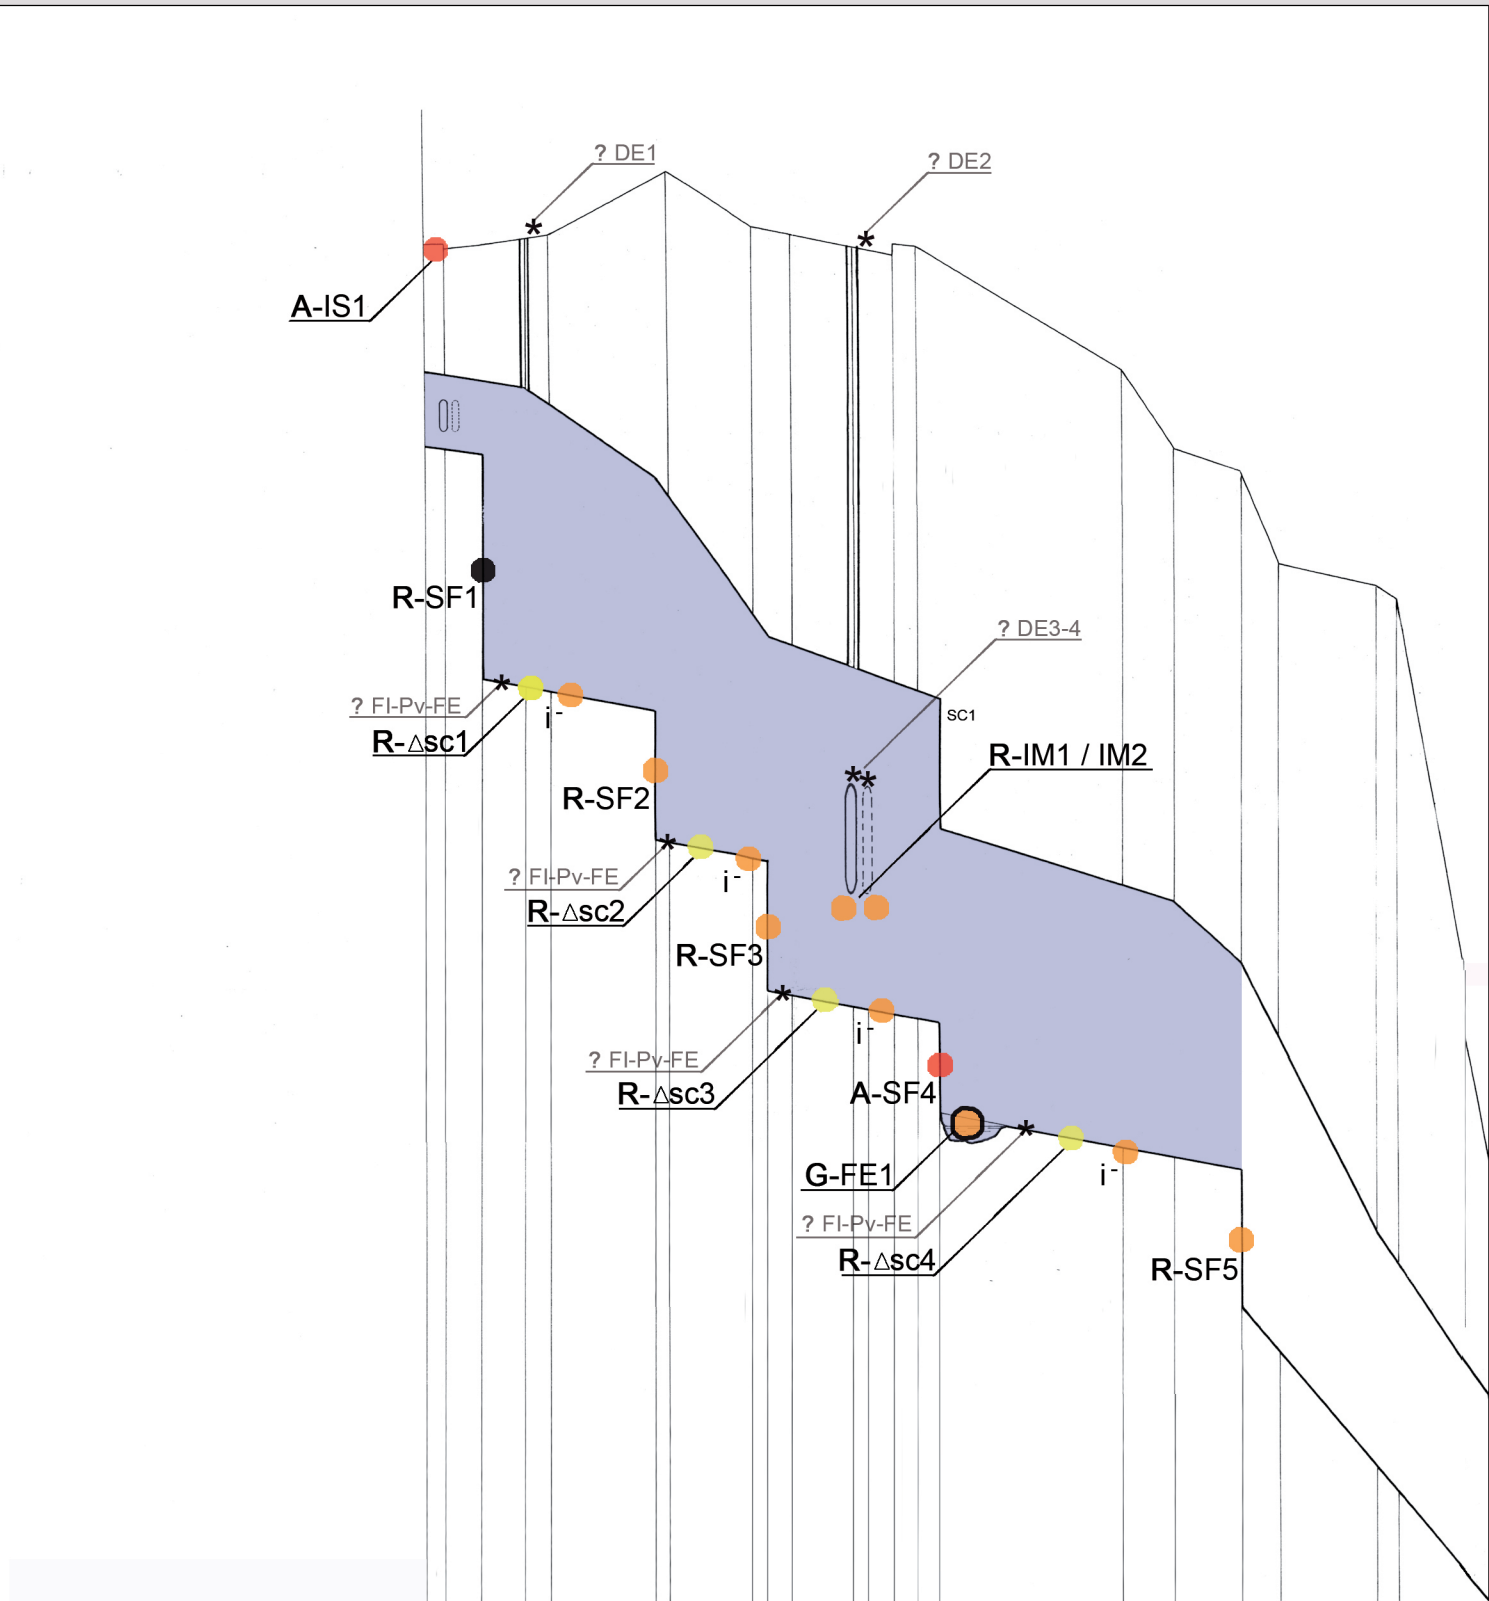
**TAV 2**  
RIVO S. ANNA  
**GUASTI - RISCHI - AGGRAVANTI**  
Individuazione e valutazione  
Inquadramento tavole in planimetria

TRATTI A DIVERSA PENDENZA		T0		T1		T2		T3		T4		T5	
SEZIONI		1A'1B'2	3	4-5'	6-7'	8-9	1011-12'	13	14-15'	16			
QUOTE TERRENO		79.91 79.85	80.05	80.90	80.10	80.15	79.70 79.65	79.20	77.10	76.80 75.60	75.10	75.10	70.10
QUOTE FONDO COLLETTORE		77.20 77.10	76.05	75.85	75.85	75.85	75.85 75.85	75.85	75.85	75.85	75.85	75.85	75.85
DISTANZE PARZIALI		25.500	3.50	13.50	20.00	11.00	25.30	8.00	20.35	30.30	24.00	7.00	8.50
DISTANZE PROGRESSIVE		0.00	2.50	1.50	13.00	16.50	30.00	32.00	45.00	48.50	56.50	62.00	65.00
PENDENZE		0.013		0.017		0.022		0.018		0.019		0.019	0.12
TIPO DI MATERIALE		VOLTA A MATTONI - PIEDRITTI E FONDO IN PIETREME (Fondo mancante in più ponti affiora roccia)											
STRADE PERCORSO		CORSO MAGENTA
